Travaux de conservation et de restauration effectués sur les décors peints de l'abside de Valère

Eric-James FAVRE-BULLE / Madeleine MEYER-DE WECK

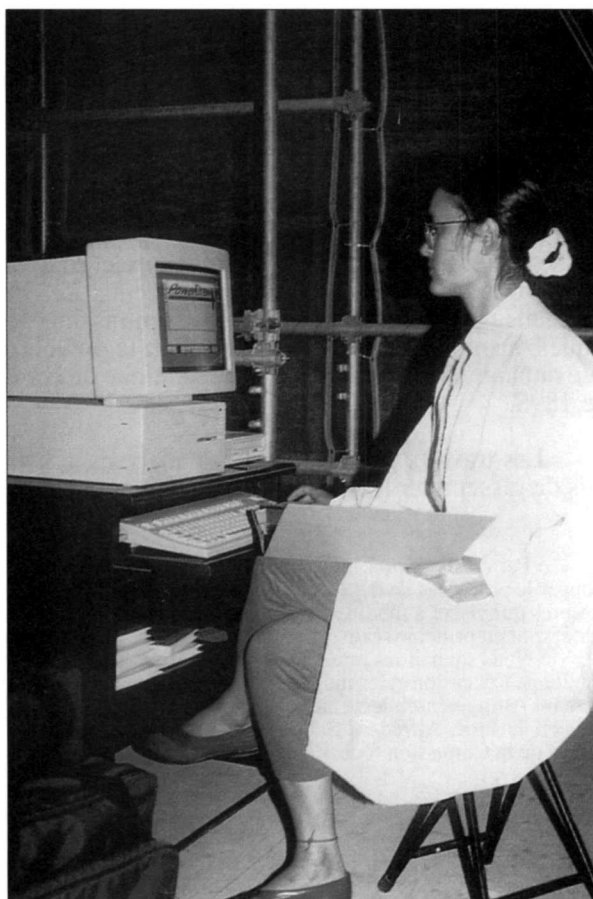
Fig. 1 Consignation *in situ* des données dans le programme informatique.

Une importante campagne de prises de vues photographiques⁵ a été mise sur pied; une fois les tirages noir-blanc numérisés, nos diverses observations ont été saisies sur des modules spécifiques (type d'altération, matériaux, localisation, divers, travaux effectués) et consignées directement sur l'écran de l'ordinateur *in situ* (Fig. 1). La liaison informatique⁶ entre le tirage noir-blanc numérisé et le relevé général des silhouettes⁷ de l'abside a permis d'introduire directement les observations de détail de chaque personnage ou du panneau dans le relevé général, facilitant l'exploitation des résultats et offrant aux restaurateurs un outil productif pour ses analyses, ses recommandations et l'entretien futur des peintures.

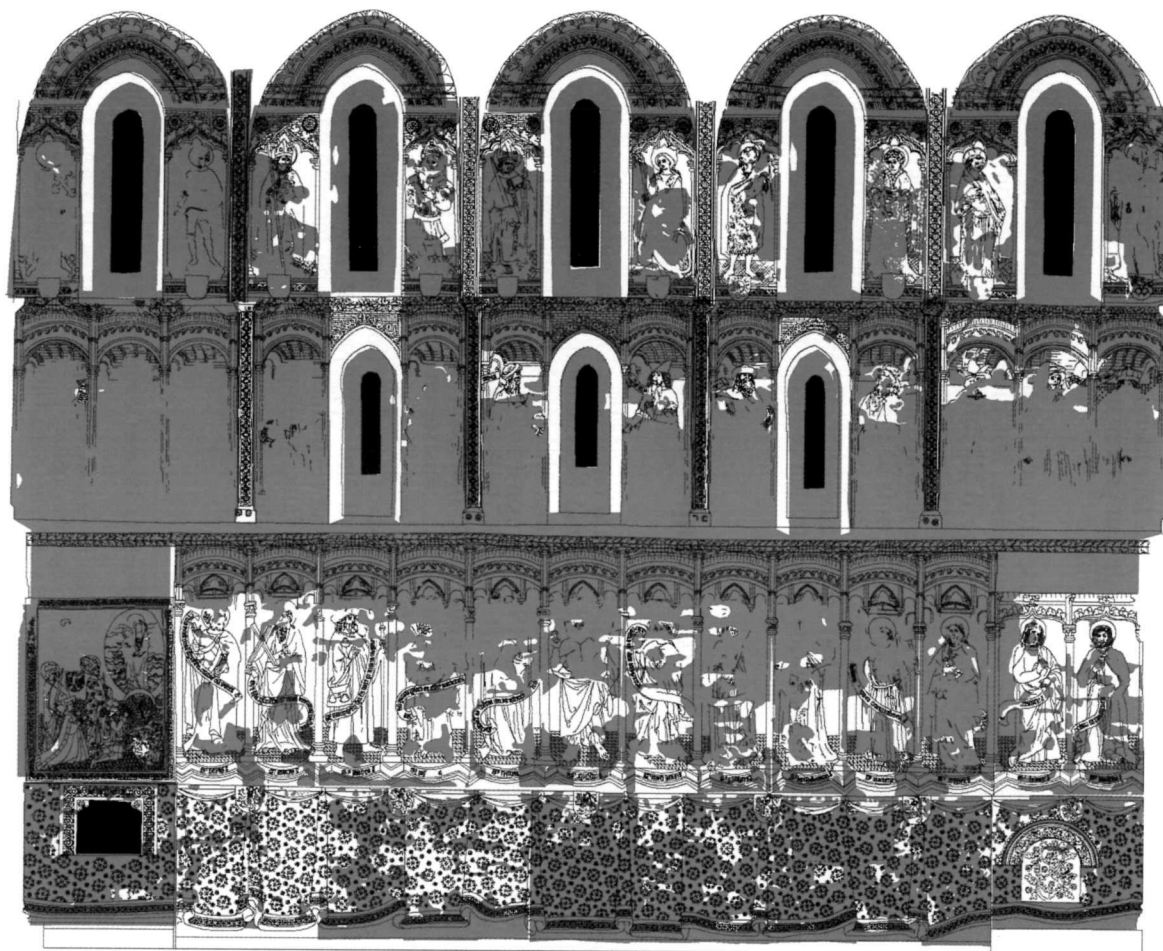
Relevé N° 1

Identification des étapes / Lacunes de la pellicule picturale gothique / Etape III (vers 1434-1437).

Les investigations et le sondage *in situ* ont mis au jour au moins huit étapes d'intervention. La première étape comprend l'édification de l'église, dès le premier tiers du XII^e siècle et la deuxième étape désigne l'exhaussement polygonal vers 1230. La troisième étape, de 1434 environ à 1437, englobe le riche décor peint décrit par les historiens (relevé n° 1). Lors de la quatrième étape, l'ensemble de l'abside est recouvert de deux couches de badigeon blanc. La cinquième étape (1730), datée par un document d'archives⁸, consiste en un rafraîchissement de la quatrième. Les représentations médiévales peintes, redevenues partiellement lisibles au quatrième niveau, sont décrites dans ce même document avec leurs écus armoriés. Un épais badigeon blanc, peut-être appliqué en plusieurs mains, recouvre celui du XVII^e siècle⁹. Le nouveau revêtement peint ne masque pas les décors gothiques des intrados des arcs ogivaux, y compris la main de Dieu bénissant et les colonnes engagées correspondantes.

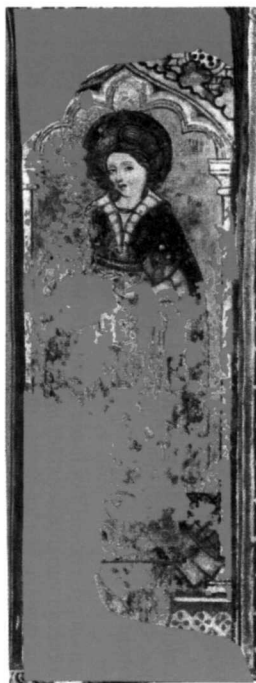
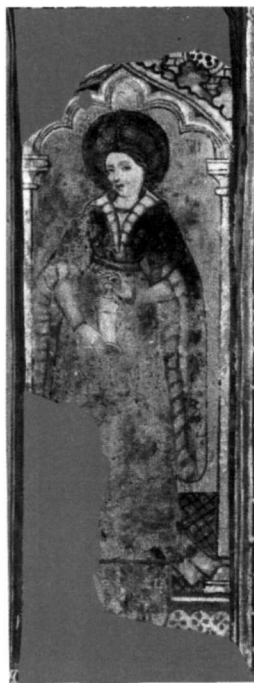
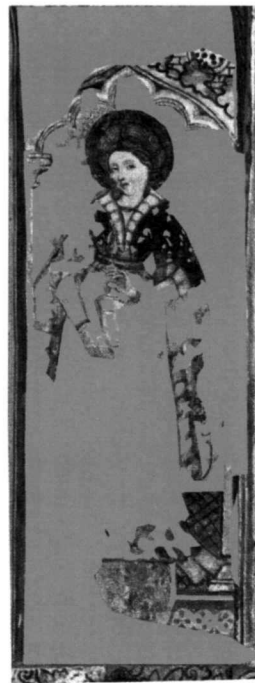
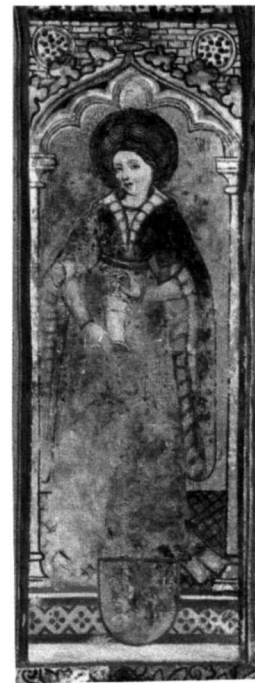
Relevé N° 2

Lacunes de la pellicule picturale
étape III (vers 1434-1437)

Enduit étape VI (1898-1899)

Surpeints et reconstitutions
de Ch. Schmidt

Etat avant 1990

Identification des étapes / Sainte Marie-Madeleine

Les surfaces décrépées sont réparées, recréées par endroits et enduites de mortier à base de sable¹⁵ et de chaux aérienne, de couleur gris clair. Les ailettes et les allèges des fenêtres sont réenduites avec du plâtre, lissé à la truelle¹⁶. D'après les calques, l'atelier de Christian Schmidt restitue uniquement les zones des figures qui ont dû être supprimées. En revanche, les décors architecturaux et les motifs au chablon sont largement complétés, rétablis et, au besoin, reconstitués (selon l'accord de principe sur la retouche établi le 1^{er} juin 1898). Afin de faciliter les raccords et de «raviver les couleurs», l'accord de principe prévoit «l'application de tempera». En conjuguant toutes les interventions, on se rend compte que presque toute la surface est peinte ou surpeinte par l'équipe de Christian Schmidt. Les tonalités utilisées en 1898 restent plus claires et pâles que les teintes vives du XV^e siècle¹⁷, prêtant un aspect froid à l'ensemble, contrairement aux autres peintures murales de l'église, malgré les interventions du même atelier (relevé n° 2 et fig. 2).

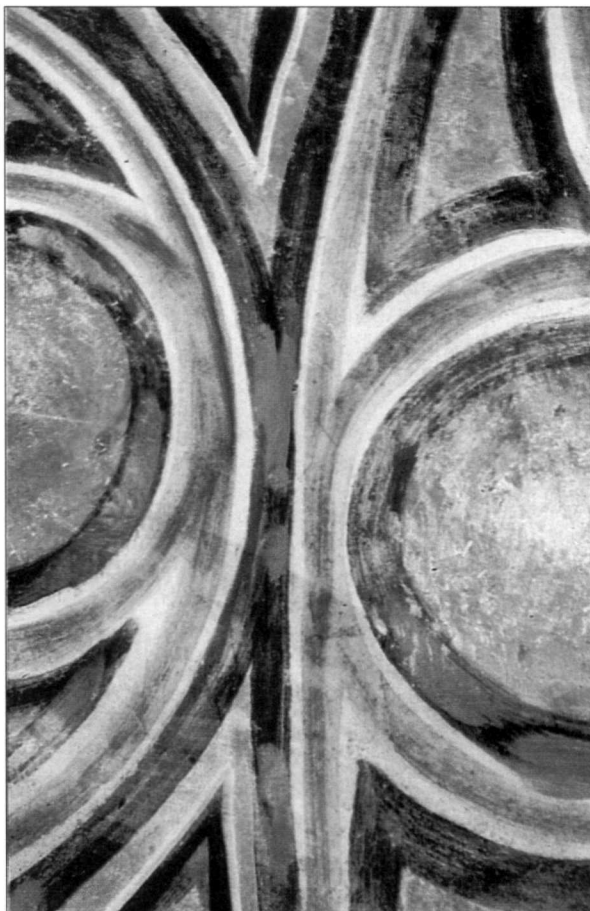
Fig. 3 Voûtes, détail.

Le 10 novembre 1898, Théophile van Muyden écrit aux architectes de Kalbermatten: [...] «lors de la visite du 7 novembre, j'ai trouvé que les décorateurs n'avaient pas encore assez atténué les motifs ornementaux qu'ils avaient reconstitués» [...] ¹⁸. On donnera plus ou moins suite à cette remarque par l'application locale de jus colorés, plus clairs, adoucissant notamment les traits noirs un peu trop présents (Fig. 3).

La retouche de
Ch. Schmidt
pour atténuer les traits
noirs est bien lisible.

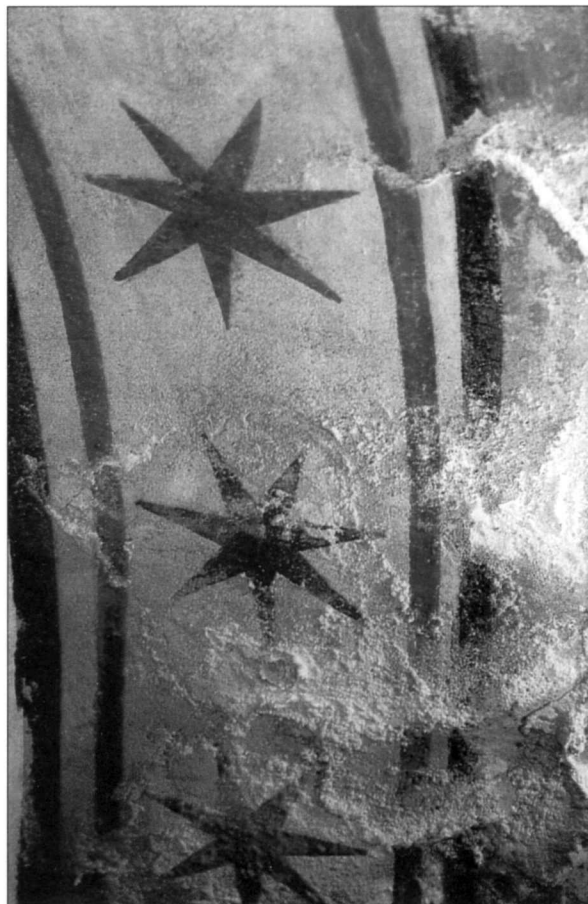
Fig. 4 Détail d'efflorescences salines dans l'enduit de l'époque VII.

Les efflorescences salines (Fig. 4) indiquent le passage fortuit ou régulier d'eau. L'eau provient du toit et des jonctions de toiture, des gargouilles, des murs saillants, des vitraux et de la condensation; cette dernière est provoquée par les barlotières, les joints extérieurs en ciment, les pierres fissurées à l'extérieur, le plâtre appliqué autour des fenêtres et les jonctions tour-choeur, choeur-nef transversale et choeur-annexe nord. A l'extérieur, l'absence de revêtement, le mortier de ciment largement fissuré (appliqué en 1898) et les pierres poreuses ont contribué à faciliter les infiltrations d'eau. L'eau dissout les sels solubles sur son passage et les emporte; ces derniers migrent à la surface des peintures puis l'eau s'évapore; les sels restent à la surface de la peinture et cristallisent sous diverses formes. Les peintures de l'abside ont vraisemblablement souffert dès leur exécution des dégradations liées à la présence d'eau. L'état de conservation des personnages montre l'étendue du phénomène d'altération au moment de leur mise au jour en 1898. Certaines origines des altérations ont été supprimées par la réfection du bâtiment au début du siècle mais quelques-unes sont réapparues et d'autres se sont ajoutées. Tous les sels qui ont provoqué des dégâts sont solubles dans l'eau; ils appartiennent à plusieurs familles. Les plus abondants sont, selon les analyses du Dr. Arnold, le sulfate de calcium provenant des pierres de taille en gypse et des revêtements à base d'anhydrite artificielle ou de plâtre; les sulfates de potassium et de magnésium se rencontrent à la surface des revêtements à base de chaux. Les nitrates proviennent d'importants dépôts de guano contenus dans les combles.

Les pulvérulences des pellicules picturales ont deux origines: l'efflorescence saline et la désagrégation par le vieillissement d'un liant ou d'un fixatif. Les pulvérulences de la polychromie dues aux sels constituent un état de dégradation provoqué par les sels qui se cristallisent en partie sous la pellicule picturale de l'une ou l'autre des étapes, entraînant ainsi une perte de cohésion de la peinture par de micro-soulèvements. Ce phénomène suit en général les efflorescences salines de surface. La polychromie affaiblie devient suffisamment poreuse pour permettre l'évaporation de l'eau et la cristallisation des sels juste au-dessous d'elle. Les cristaux poussent, transpercent et font éclater la polychromie.

Les efflorescences salines sont supprimées de la surface des peintures, à sec, avec des pinceaux doux, un aspirateur et, très ponctuellement, en grattant avec un bistouri. La réfection des couvertures, de la façade de l'abside et des vitraux devrait remédier aux infiltrations d'eau de pluie.
